**Welt-Erbe-Tag**  
**02.06.2024**

**Projekt**  
**Turniergebäude**  
**Bad Kissingen**

# planerische Aufgaben zur denkmalgerechten Ertüchtigung

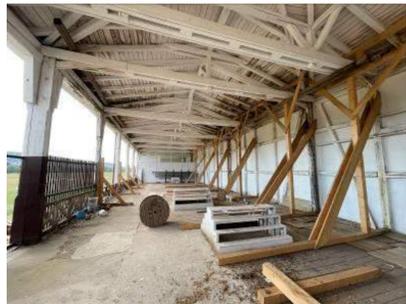
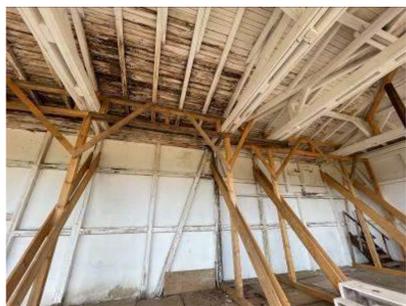
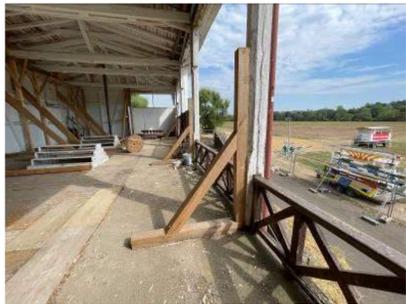
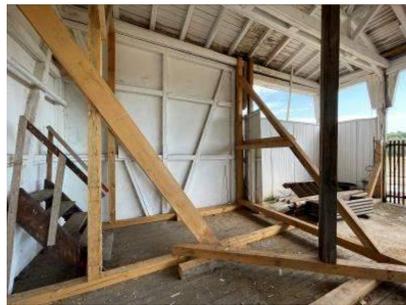
## Gebäudesperrung + Notsicherung zur Verhinderung Teileinstürze

Einsturzgefährdeten Bereiche sichern

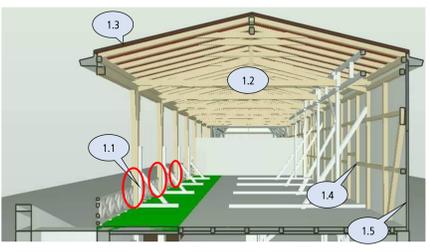
zu Pkt 1.1 Holzstützen offene Hallenseite

1.1a Die Stützenfüße sind seit der Erbauungszeit von 1922 unmittelbar der Witterung und Schlagregen ausgesetzt. Auf der gesamten Hallenkonstruktion sind die Fußpunkte der Holzstützen entsprechend massiv geschädigt. Ein Austausch der Holzstützen im unteren Stützmittel statisch zwingend notwendig. Vereinzelt kann auch ein vollständiger Austausch der Holzstütze notwendig werden. Die Stützen wurden über oben dargestellten Verstreibungsbocke im gesunden Holzquerschnitt gesichert.

1.2a Durch die undichte Dachhaut hat sich bereits eine großflächige Schädigung der Schalung eingestellt. Die größten Schädigungen sind im Gebäudetrakt Achse 16-26 festzustellen. An den tragenden Bauteilen wie Sparren und Gesperren sind starke Feuchteschädigungen vorhanden, die stellenweise bereits zur wesentlichen Verringerung der tragenden Querschnittsabmessungen geführt haben. Entsprechend wurde eine Akutsicherung der Konstruktion vorgenommen. Neben den offensichtlichen Holzfäulnisschäden sind auch statische Ertüchtigung der Holzgesperre inkl. der statischen Nachberechnung und ggf. einhergehenden Verstärkungsmaßnahmen zu berücksichtigen.

1.5a Ab der UG-Decke ist die 3-seitige geschlossene Hallenkonstruktion über eine ca. 3-5cm starke zementgebundene Wandbekleidung eingehaust. Die zementgebundene Fassade besitzt in der Mitte ein stabilisierendes Drahtgeflecht, welches an zwei Referenzöffnungen bereits vollständig korrodiert war. Das Drahtgeflecht ist unmittelbar an der tragenden Holzständerwand fixiert.

Nach Festlegung des exakten statischen Eingriffes der tragende Holzkonstruktion ist für den Sanierungsumfang der Fassadenbekleidung eine partielle Rekonstruktion gegenüber einer gantheitlichen Erneuerung der Bekleidung zusammen mit der Denkmalbehörde sowie den weiteren Projektbeteiligten abzuwägen.

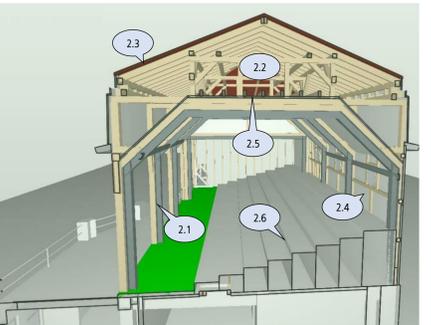
zu Pkt 2.1 Holzstützen offene Hallenseite über Stahlrahmen

2.1a Zur Verstärkung des Mittelrisaltes wurden 1979 Stahlrahmen eingezogen. Die Stahlrahmen selbst sind in einem akzeptablen Zustand und zeigen oberflächlich stellenweise Flugrost. Die Stahlrahmen sind an den Holzstützen über Gewindestangen verbolzt und somit kraftschlüssig an die Holzkonstruktion angeschlossen.

Die Holzstützen sind im unteren Bereich trotz der Stahlrahmen schadhaft und bedürfen ebenfalls punktuellen Austauschs. Die Ertüchtigung der korrodierten Lagesicherung der Holzstützen über Flächenisen ist ebenfalls notwendig.

2.2a Abgefallene Bereiche der Abhangdecke weisen auf Undichtigkeiten und somit voraussichtliche Schädigung auch am Holzdachstuhl im Mitteltrakt hin. Eine genaue Sichtung des Dachstuhls ist aufgrund der Unzugänglichkeit aktuell nicht möglich. Daher werden nur die 3D-Darstellungen aus dem Aufmaß aufgezeigt, welches bestmöglich durch die vorhandene Dachlücke erstellt wurde. Der Umfang der Sanierung kann erst im Zuge der Maßnahme exakt festgestellt werden.

2.5a Die Zwischendeckenkonstruktion im Mittelbau wurde durch IBF aufgrund der Absturzgefahr nicht begangen. Zur Abhangkonstruktion wurden seitens der Stadt Bad Kissingen aus einer vorherigen Schädigung (2016) die unten gezeigten Bilder zur Verfügung gestellt. Die Aufnahmen zeigen eine unkonventionelle Hochhängung einer Putzdecke auf Streckmetallelementen. Das Streckmetall ist direkt an Holzlatten gehelmt. Die Holzlatten scheinen über Drähte an zusätzlichen Querhölzern bzw. den Haupttraggliedern verbunden. Das Streckmetall sowie die Nägel etc. weisen einen hohen Verrostungsgrad auf.

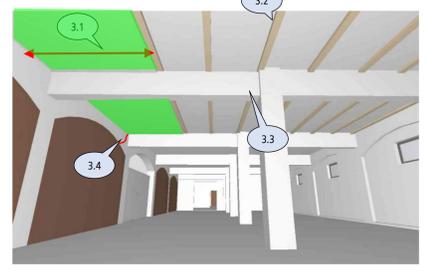
zu Pkt 3.1 Stb.-Deckenstreifen entlang Achse C

Über die gesamte Gebäudeultra verläuft an der offenen Hallenseite entlang Achse C ein massiver ca. 2,0m breiter Stb.-Deckenstreifen. Die Decke liegt auf den Stb.-Unterzügen, die jeweils in einem Abstand von ca. 4,0m angeordnet sind, auf. Der Massivstreifen dienen als konstruktiver Feuchteschutz und ersetzt hier die Holzbalkendecke im hinteren Bereich. Am Übergang zwischen Massivstreifen und Holzbalkendecke ist ein Streichbalken vorhanden. Durch die vorhandenen Schädigungen am Streichbalken sowie unterschiedlichen Verformungsverhalten sind auf der gesamten Länge deutliche Risse am Unterputz bzw. Abhangdecke am Übergang festzustellen.

Bei einer Deckenfreilegung an Achse B-C/14-15 wurden korrodierte Bewehrungsstäbe vorgefunden. Für den weiteren Sanierungsumfang des Deckenstreifen zu definieren wird eine Überprüfung des alkalischen Milieus im Bereich der Bewehrungsrisse empfohlen. Auf dieser Basis kann dann eine zielführende Sanierungsmaßnahme zur Sicherstellung der Dauerhaftigkeit eingeleitet werden.

In der unteren UG-Ebene (ehem. Stallungen) sind neben der Stb.-Deckenkonstruktion auch Stb.-Unterzüge und Stb.-Stützen vorhanden. An den Regelunterzügen und Stb.-Stützen in den Zellenhöfen sind keine direkten Schadensauffälligkeiten festzustellen. Zur Sicherstellung der Dauerhaftigkeit wird auch hier eine detaillierte Schadensbegutachtung empfohlen.

Entlang Achse C / 14-15 ist ein Unterzug mit vollständig freilegender korrodiertem Bewehrung vorhanden. Die korrodierten Bewehrungsstäbe wurden hier mit weißer Farbe überstrichen. Hier wird eine fachmännische Betonsanierung zwingend notwendig.

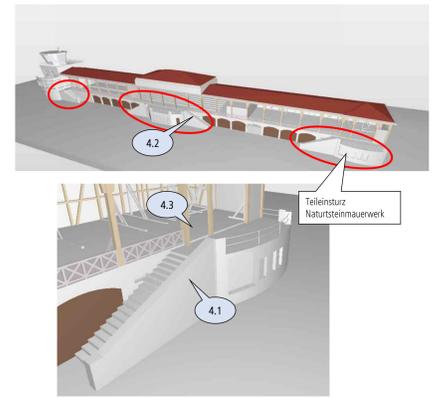
zu Pkt 4.1 Natursteinwände Treppenaufgänge

4.1a An einem der vorgesetzten massiven Treppenaufgänge ist ein Teilbereich (Achse 24-26) des 2-schaligen massiven Sandsteinmauerwerks nach Außen eingestürzt. An den flankierenden Bereichen zu den 3 Fenstern hat sich die äußere Schale bereits gelöst und droht ebenfalls zeitnah nach außen wegzubrechen. Die innere Tragschale ist durch einen Diagonalriss ebenfalls stark geschädigt.

4.1c Aufgrund des Mauereinfalles wurde auch der andere Treppenaufgang genauer gesichtet. Auch bei diesem zeigt sich ein treppentypischer Riss entlang der Mörtelfuge über die gesamte Höhe. Im Bereich der Sturzausbildung am rechten Fenster zeigt sich neben einer leichten Wölbung nach vorne auch ein deutlicher Versatz nach außen. Dieser weist darauf hin, dass auch hier erhöhtes Potential eines zeitnahen Einsturzes des Natursteinmauerwerks droht. Das vorliegende Schadensbild der vorgezogenen Treppenaufgänge ist durch Wassereindring zwischen den Tragschalen zu erklären. Voraussichtlich ist die Flachdachabdichtung mit integrierter Kästenrinne nicht mehr funktionstüchtig und hat über die Jahre zu einer stetigen Wassereindring zwischen den beiden Tragschalen geführt. Das eingedrungene Wasser im Bauwerk hat mit einigen Frostperioden und daraus resultierenden Sprengdrücken in den Wintermonaten zum vorliegenden Schadensbild geführt.

4.2a Der einzige von unten zugängliche Treppenlauf befindet sich zwischen Achse 15-17. Die drei längs verlaufenden Stb.-Unterzüge zeigen massive Korrosionsschäden an den unteren tragenden Unterzügen des Treppenlaufes. Auf den Unterzügen sind massive FF-Platten-Elemente aufgelegt. Eine zielführende Betonsanierung erscheint fraglich und ist bei einer Generalsanierung gegenüber einem Ersatzneubau in Abstimmung mit der Denkmalbehörde abzuwägen.

4.3a Der genaue Aufbau der vorstehenden Treppenaufgänge ist nicht bekannt. Der vorhandene Oberbelag wechselt von einer bituminösen Ausbildung im Mittelbau zu Betonplatten am rechten Aufgang. Bei der Konstruktion ist die Abdichtungsfunktion und insbesondere deren Anschluss an die Wasserführung/Rinnenabführung wieder funktionstüchtig herzustellen. Ein erneuter weiterer Wassereindring in das Außenmauerwerk gilt es zur Vermeidung von Folgeschäden zu verhindern.

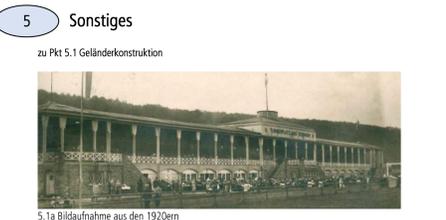
Der derzeitige Bestand zeigt die unterschiedlichsten Geländeausbildungen. Die Ausführungen reichen von der Geometrie aus der Erbauungszeit, über nachträglich angebrachte Stahlrohraufhängungen an den Treppenaufgängen und Vorbauten bis hin zu massive Elementensteine (Bild 5.1c) im linken Gebäudeteil. Die Geländer sind an den schadhaften und austauschenden Holzstützenfuß angebracht und müssen für die statische Sanierung entsprechend rückgebaut werden. Die Wiederherstellung der ursprünglichen Geländergestaltung ist anzustreben.
