**Welt-Erbe-Tag**  
**02.06.2024**

**Projekt**  
**Turniergebäude**  
**Bad Kissingen**

# planerische Aufgaben zur denkmalgerechten Ertüchtigung

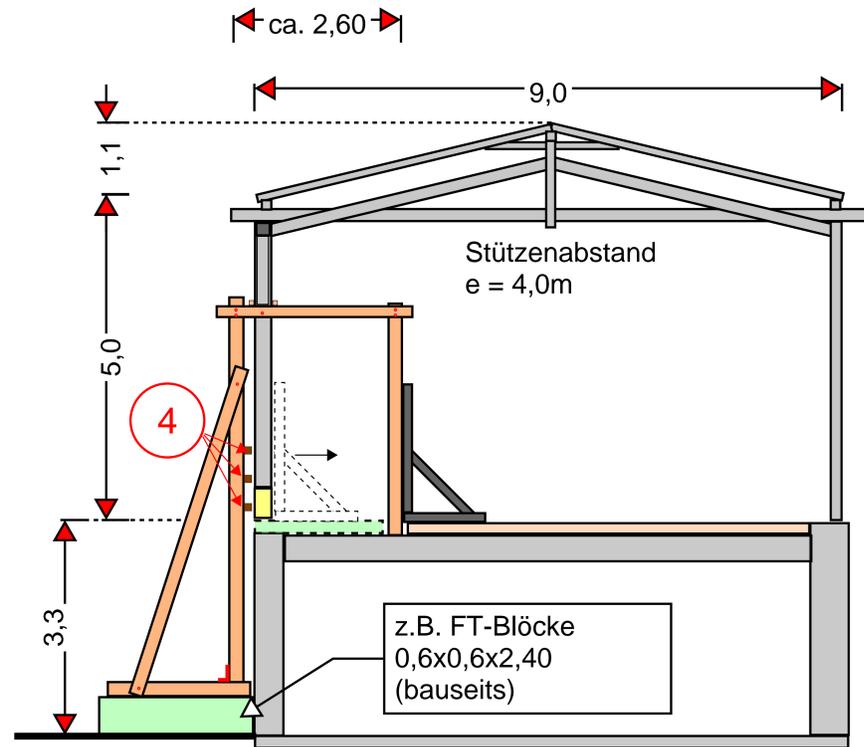
Anschluss Abfangzange  
Gewindestange 2 M12
